**Artikel:** Das spätmittelalterliche Köplihaus in Seewen SZ  
**Autor:** Gollnick, Ulrike / Michel, Kaspar  
**DOI:** <https://doi.org/10.5169/seals-169129>

# Das spätmittelalterliche Köplihaus in Seewen SZ

Ulrike Gollnick und Kaspar Michel (Text)  
Franz Wadsack (Zeichnungen)

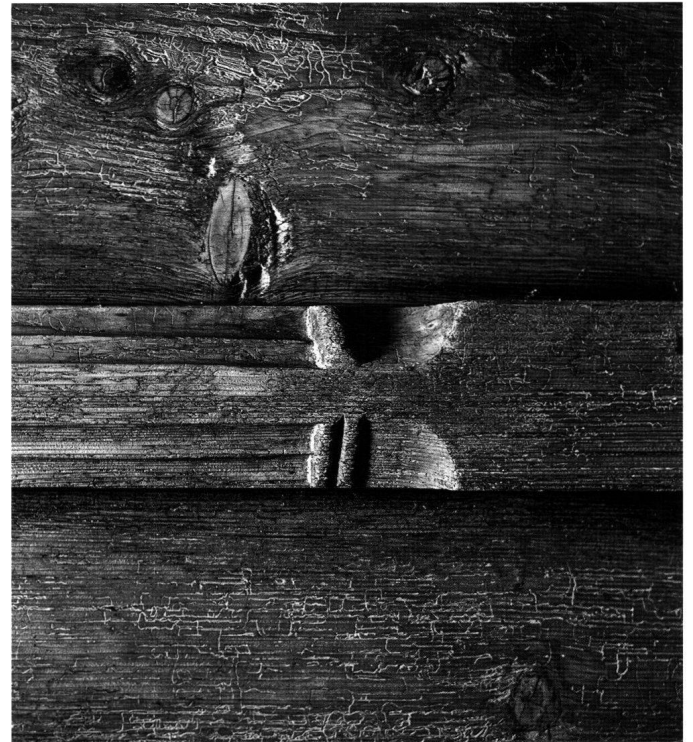
Abb. 11: Erstes Wohngeschoss, Kammer 1.6, profilierter Balken der Bohlen-Balkendecke.

verlegt. Die 13 cm breiten Deckenbalken sind an der Unterseite beidseits mit zwei getreppten Kehlen profiliert, die, von einem Querband unterbrochen, in einer Schmiege enden (Abb. 11). Die Balkenköpfe liegen im Falz des profilierten Konsolbalkens der Süd- und Nordwand, die Bohlenköpfe in der Nut des darüberliegenden Balkens (Abb. 12). Die Decken- bzw. Bodenstrukturen sind durchgehend in alle vier Richtungen gesichert: die Deckenbohlenlage des Erdgeschosses ruht, mittig von einem Unterzug unterfangen, allseits auf der Krone der Kellerumfassungsmauer und

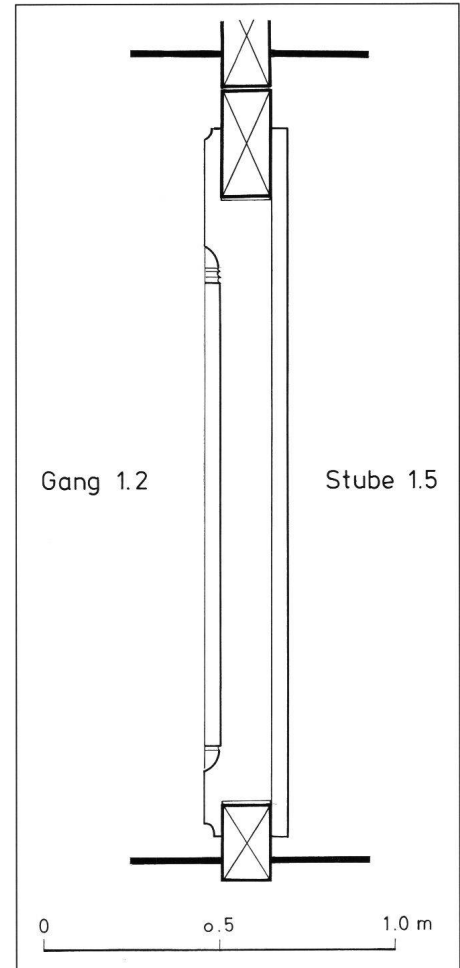
Abb. 13: Mantelstud aus Nussbaumholz mit Fase und Schmiege, Ansicht gegen Osten.

<sup>56</sup> Das Prinzip des Mantelstudes existiert bereits seit der Bronzezeit. Im innerschweizerischen Wohnbau ist er im 1341 gebauten Haus «Tannen» in Morschach sowie im Haus Landsgemeindeplatz festzustellen: Descœudres, Haus «Tannen», S. 33; Descœudres/Wadsack, Haus Landsgemeindeplatz, S. 188.

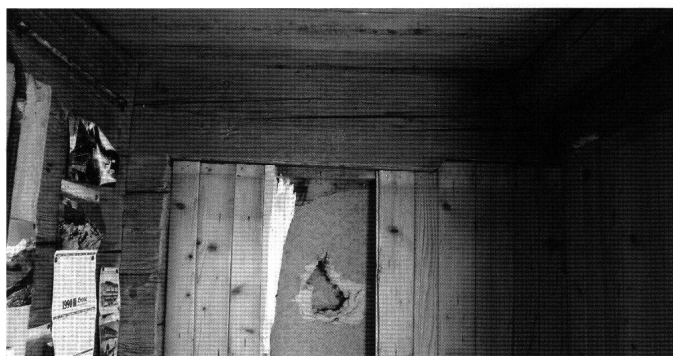
Abb. 29: Erstes Obergeschoss, Südwand von Raum 1.3. Der oberste Wandbalken als Rest einer Stützkonstruktion für die auskragende Kammer des zweiten Obergeschosses.

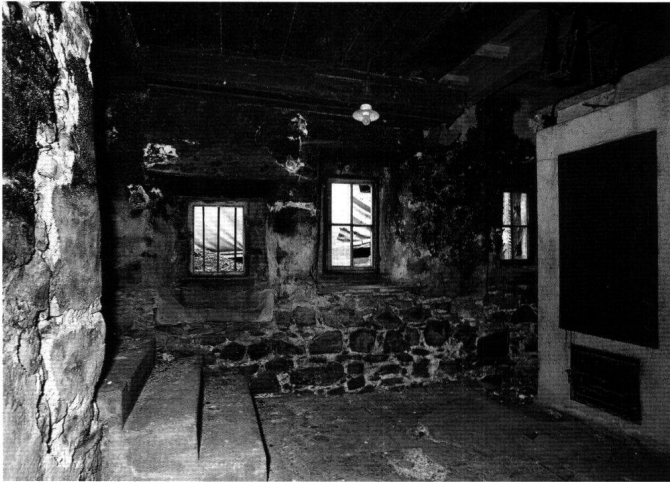
Abb. 30: Erstes Obergeschoss, Küche 1.8, Ansicht gegen Norden.

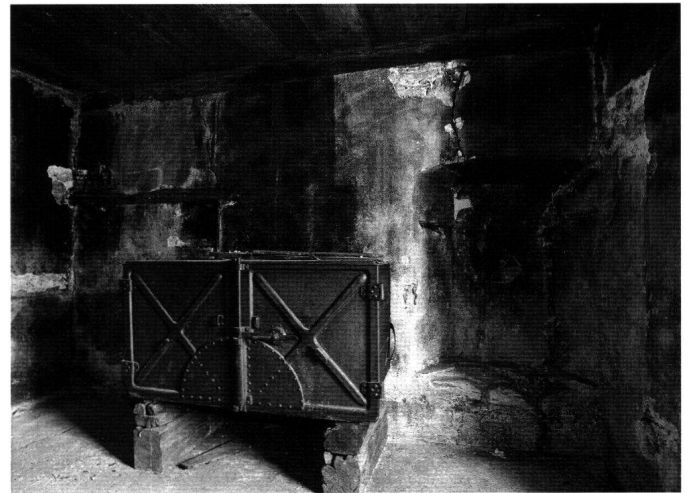
Abb. 31: Erstes Obergeschoss, Raum 1.7, Ansicht gegen Süden.

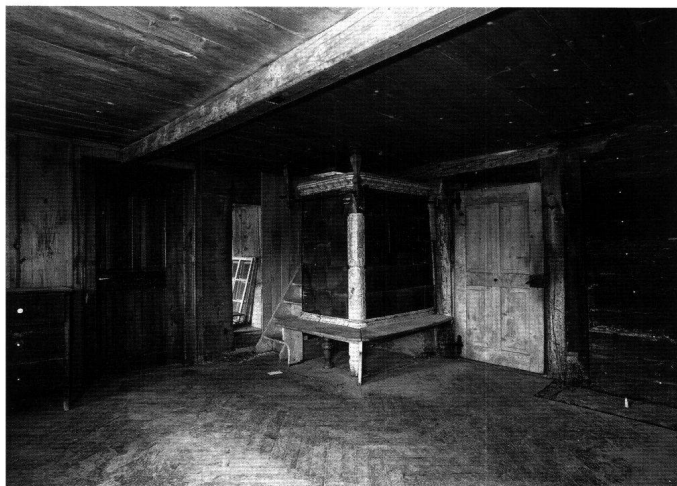
Abb. 32: Erstes Obergeschoss, Stube 1.5, Ansicht gegen Nordwesten.

Über der Türöffnung, in Verlängerung der Türpfosteninnenkanten, sind vertikale Risslinien im Abstand von 88.5 cm mit zwei Dübellöchern und Dübeln zu erkennen.

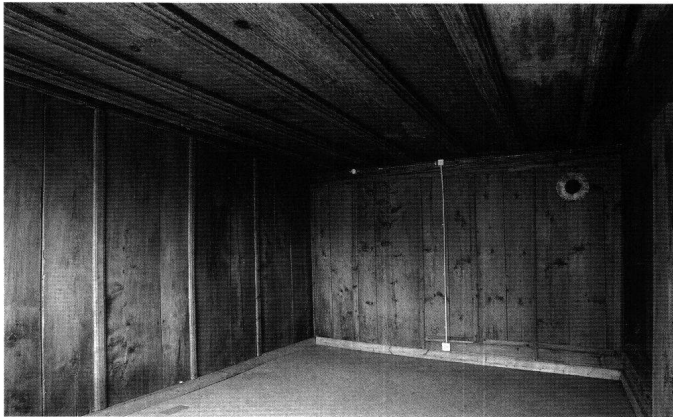
Abb. 35: Erstes Obergeschoss, Kammer 1.6, Ansicht gegen Nordwesten.

Spätere Einbauten wie das Täfer, welche wohl mit dem Kachelofen um 1781 erfolgten, lassen die Grundstrukturen des Raumes gleichwohl errahnen (Abb. 35). So springt in Brüstungshöhe, ähnlich der Stube (1.5), die Südwand 15 cm nach aussen und schliesst oben mit einem profilierten, auskragenden Konsolbalken ab.

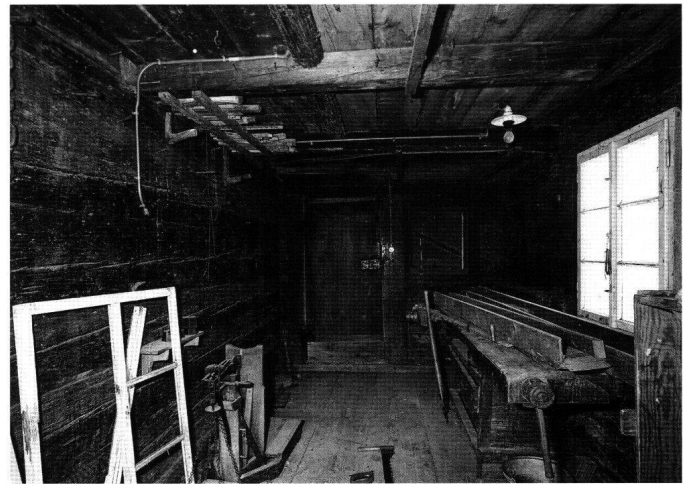
Abb. 36: Erstes Obergeschoss, Kammer 1.4, Ansicht gegen Norden.

Vom originalen Bestand der Kammer haben sich die Wände (inklusive Öffnungen) zum grössten Teil erhalten. Es fehlen die kurze Südwand, angrenzende Teile der Ostwand<sup>93</sup>

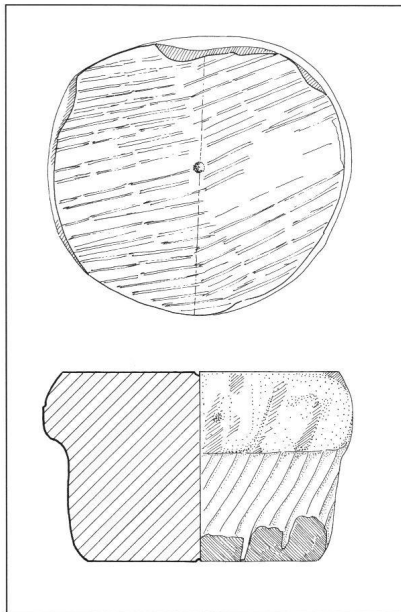
Abb. 43: Erdgeschoss/ Kellerraum 0.2, Westwand. Zylinderförmiger Sandstein (Kapitell?) in Zusetzung der Fensteröffnung.
