**Artikel:** Haus Rübengasse 17 in Steinen : Beispiel für spätmittelalterlichen Wohnbautypus : der archäologische Bauuntersuch  
**Autor:** Gollnick, Ulrike / Bieri, Annette  
**DOI:** <https://doi.org/10.5169/seals-306497>

# Haus Räbengasse 17 in Steinen: Beispiel für spätmittelalterlichen Wohnbautypus

## Der archäologische Bauuntersuch

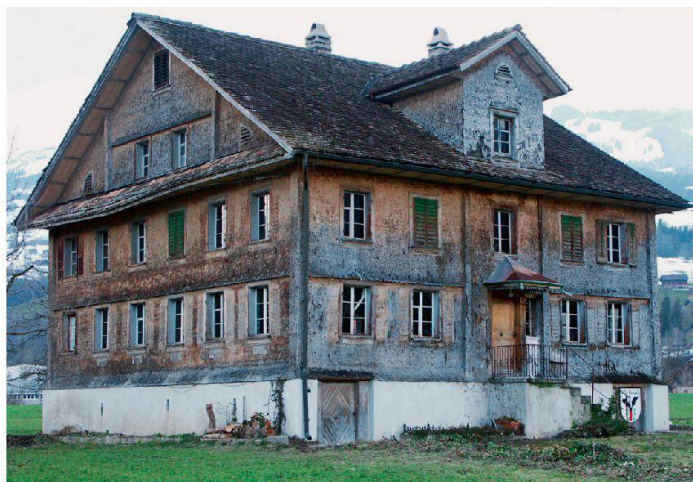
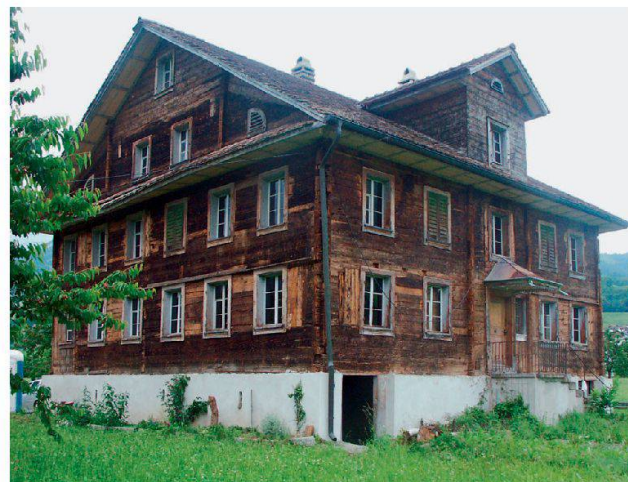
Abb. 2: Anwesen gegen Nordwesten: links vor Entfernen des Schindelschirmes (Aufnahme vom 11. März 2009) und rechts nach Entfernen des Schindelschirmes (Aufnahme vom 8. Juni 2009).

Das heutige äussere Erscheinungsbild des Hauses ist stark von den baulichen Massnahmen des ausgehenden 19. Jahrhunderts geprägt (Abb. 2). Auf einem gemauerten Sockel ruht ein dreigeschossiger Strickbau in einem Schirm aus halbrunden Schindeln. Die Hauptfassade ist nach Südwesten orientiert,<sup>4</sup> der Haupteingang liegt auf der zum Garten hin gerichteten östlichen Traufseite. Das ziegelgedeckte

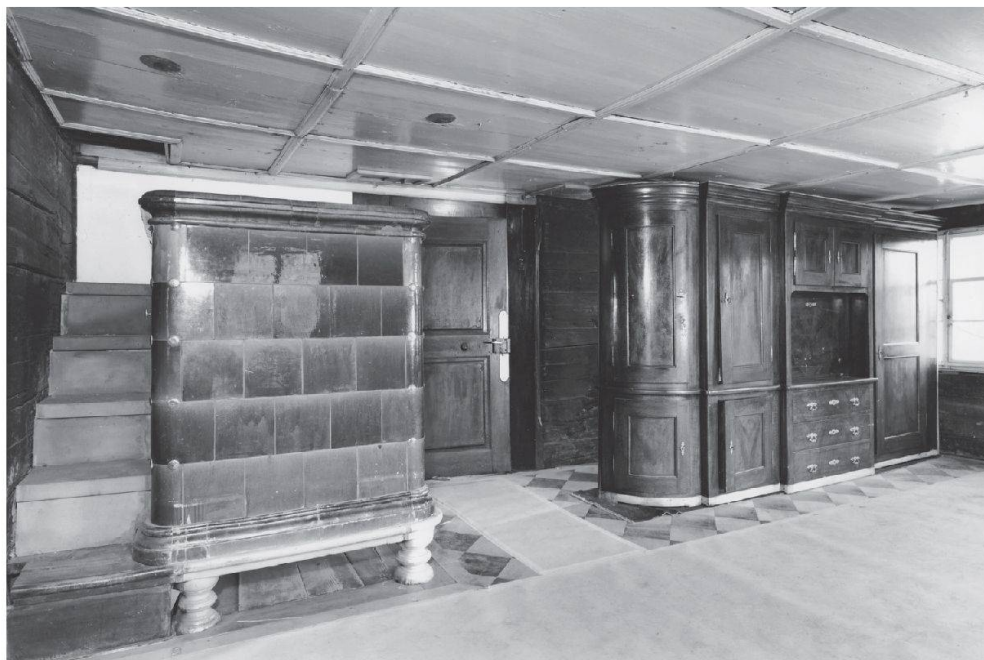
Abb. 3: Grosse Stube (1.2), Blick gegen Norden, Ausstattung des 18. Jahrhunderts: Kachelofen mit Ofentreppe, Büffet, Felderdecke und Parkett.

Vorausgegangen waren diesen massiven Veränderungen des 19. Jahrhunderts zuvor lediglich kleinere Interventionen: Um 1660 musste der Boden in der kleinen Stube (1.3) aufgedoppelt werden, da der originale bereits stark abgenutzt war.<sup>14</sup> Ferner ist im 18. Jahrhundert eine Erneuerung der Fensterwagen zu beobachten, die nun um 20 cm höher ausfallen, jedoch weniger breit sind.<sup>15</sup> In die grosse Stube (1.2) wurde ein kubischer, auf aufwendig gedrechselte Beine gestellter Ofen mit grün glasierten Rechteckkacheln gesetzt, in die kleine Stube (1.3) ein Tischofen. Im Rahmen der Neugestaltung erhielt die grosse Stube zudem ein neues Deckentäfer und ein dekoratives Parkett (Abb. 3).

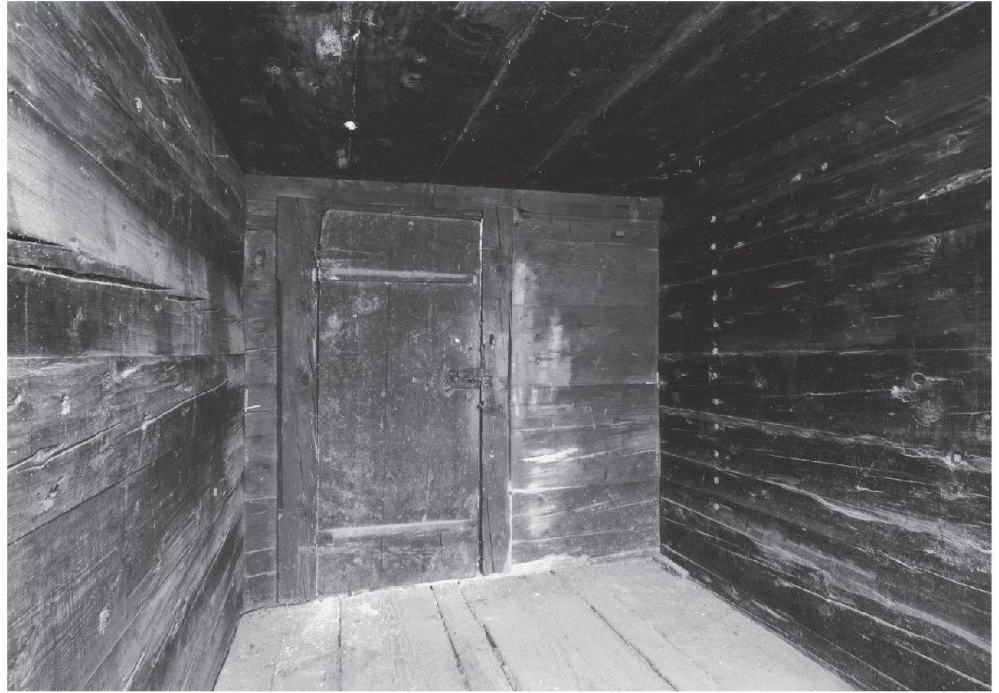
Abb. 5: Originale Türöffnung, Kammer (2.4), Nordwand; in der Ostwand die senkrechte Reihe abgeschlagener Dübels des ehemaligen Zettelrahmens.

Ein originales Türblatt hat sich zur Kammer (2.4) erhalten.<sup>26</sup> Es besteht aus zwei stehenden Brettern, die stumpf aneinander stossen und durch zwei eingetutete Keile zusammen gehalten werden. Mindestens ein Langband und das Kastenschloss dürften ebenfalls aus der Bauzeit des Hauses stammen (Abb. 5).

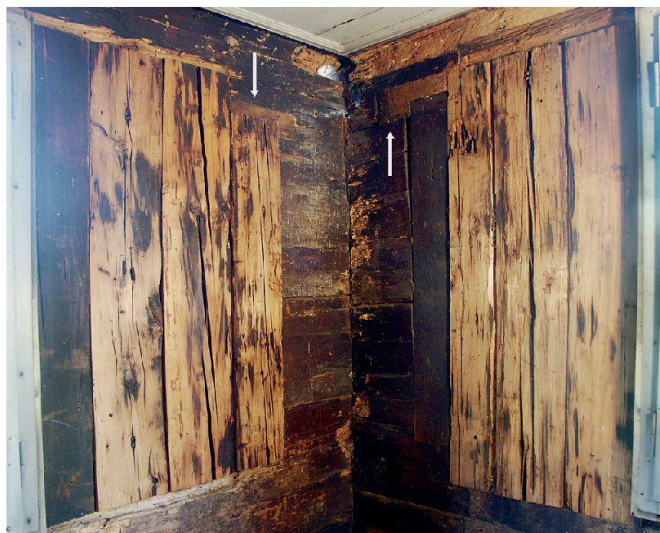
Abb. 6: Grosse Stube (1.2), Ost- und Südwand: Spuren der Abarbeitung über den Fensteröffnungen (Pfeile).

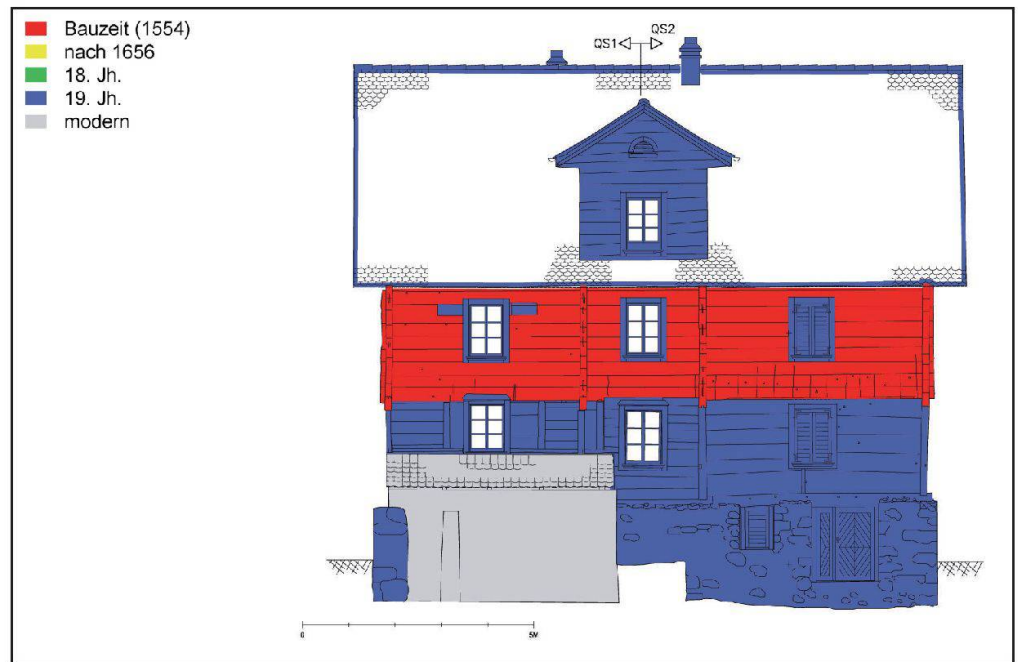
Abb. 9: Westfassade, die originalen Strukturen sind rot gefärbt.

#### **Westfassade** (Abb. 9)

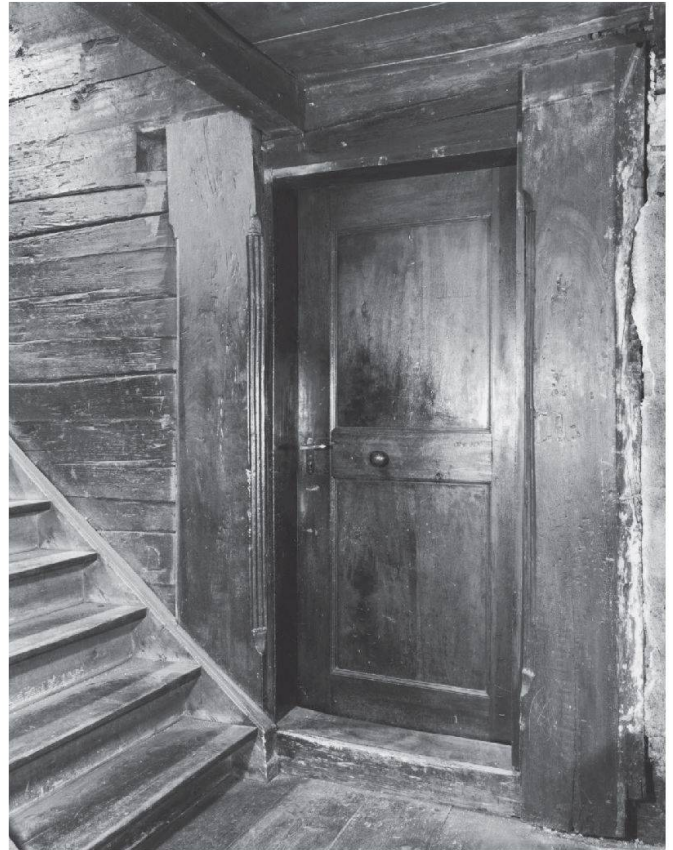
Abb. 18: Gang (1.1), Südwand, mit Mantelstüden flankierte Türöffnung zur grossen Stube (1.2).

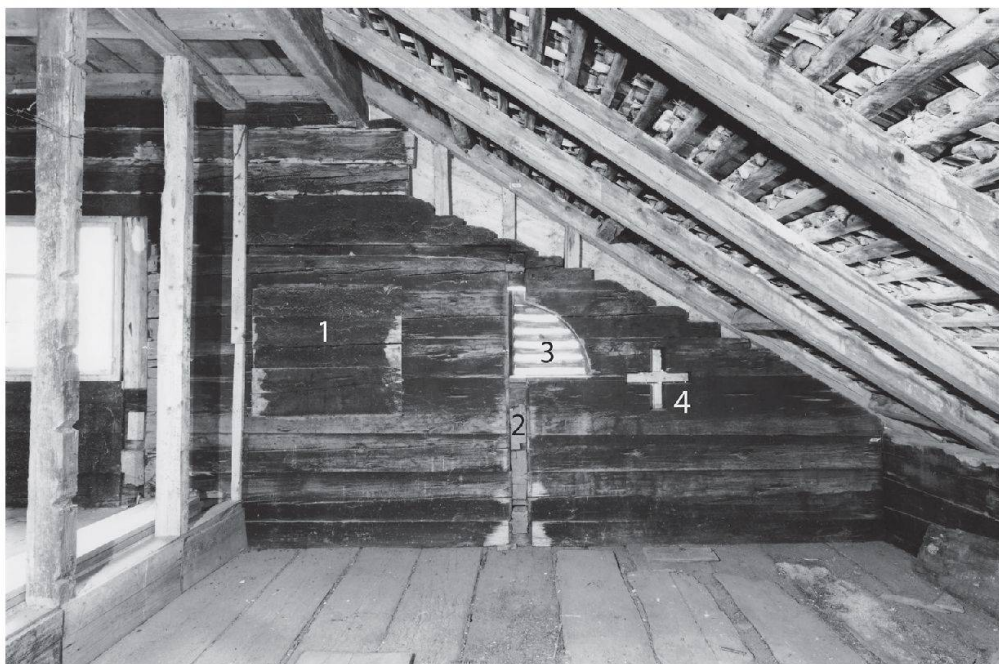
Abb. 21: Dachkammer (3.7a, linke Bildseite), Nordwand mit sekundär zugesetzter originaler Fensteröffnung (1), Nut für die Aufnahme der Binnenwand (2) sowie Dachraum (3.7b, rechte Bildseite) mit original-lem(?) kreuzförmigem Heiterloch (4). Das viertelkreisförmige Heiterloch (3) stammt wohl aus dem 19. Jahrhundert.

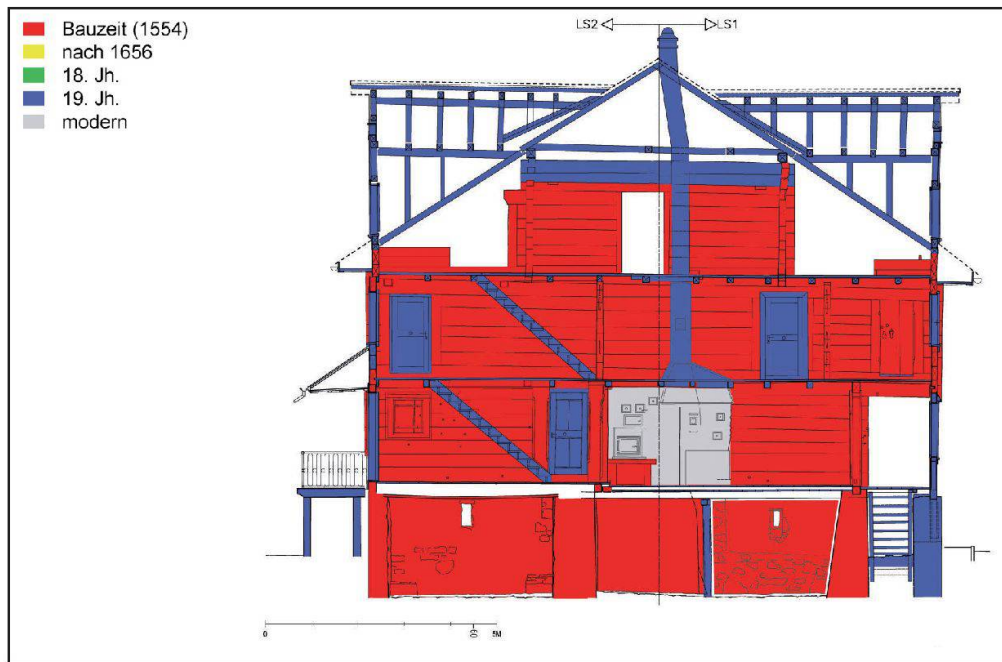
Abb. 23: Querschnitt gegen Süden, die originalen Strukturen sind rot gefärbt.
