**Artikel:** Ein über 700 Jahre alter Blockbau : das Wohnhaus Bütli im Weiler Ried ob Schwyz. Die Ergebnisse der archäologischen Bauuntersuchung  
**Autor:** Gollnick, Ulrike / Bieri, Anette / Frey, Peter  
**DOI:** <https://doi.org/10.5169/seals-389747>

# Ein über 700 Jahre alter Blockbau – Das Wohnhaus Büöliti im Weiler Ried ob Schwyz

## Die Ergebnisse der archäologischen Bauuntersuchung

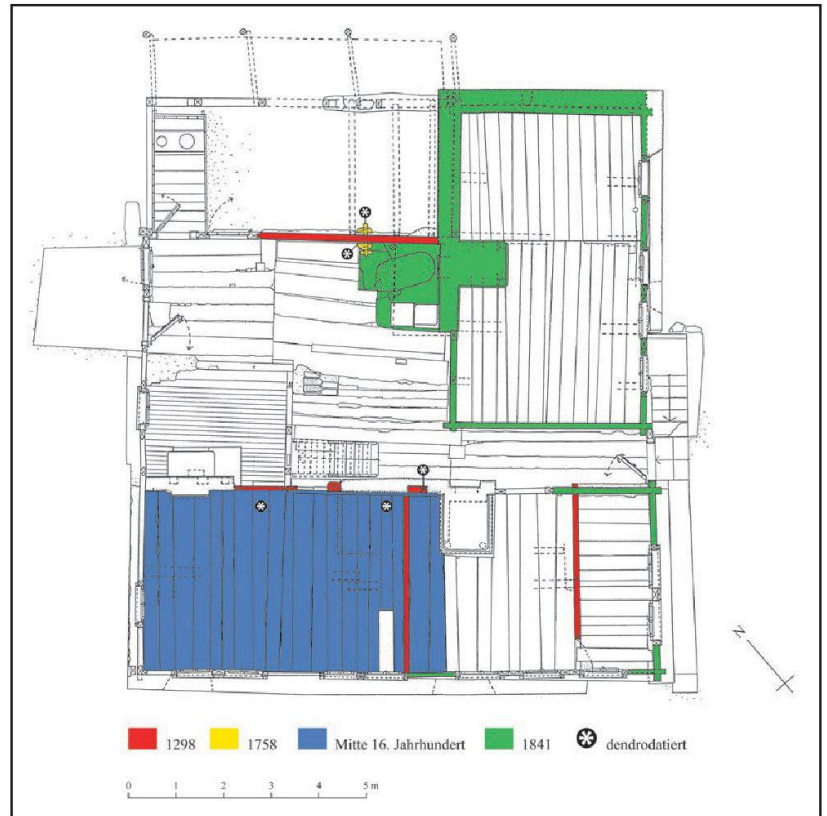
Abb. 4: Grundriss des ersten Wohngeschosses.

Das zweigeschossig angelegte Blockgefüge wird durch eine quer zur Firstrichtung verlaufende Binnenwand (Binnenquerwand) in ein Vorder- und ein Hinterhaus getrennt (Abb. 4 und 5). Am aktuellen Hausstandort liegt das talseitige Vorderhaus südlich der Binnenquerwand, das hangseitige Hinterhaus nördlich davon. In Analogie zu anderen mittelalterlichen Blockbauten im Kanton Schwyz ist davon auszugehen, dass das Vorderhaus im Holzaufbau bereits am primären Hausstandort unterkellert, das Hinterhaus dagegen ebenerdig angelegt war.

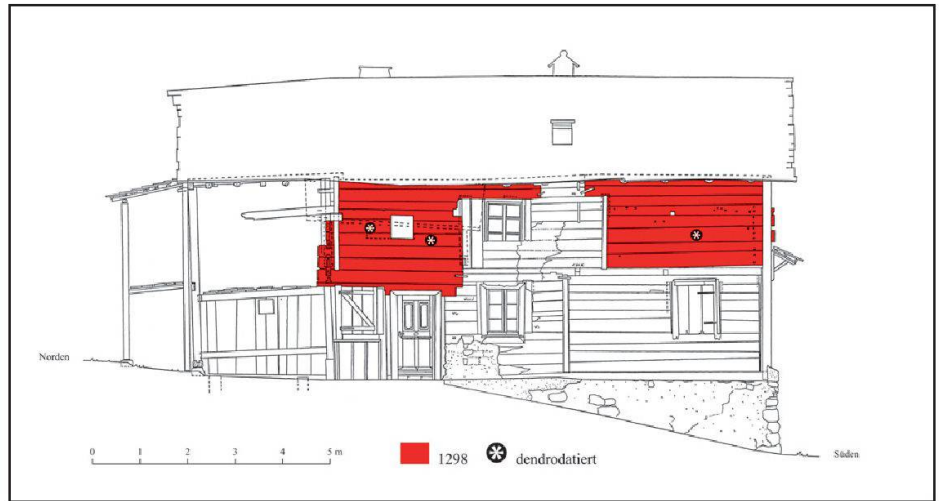
Abb. 13: Westfassade.

Tiefgreifende Veränderungen wurden im 19. Jahrhundert realisiert. 1841 oder kurz danach<sup>20</sup> wurde die Nordostecke des Hauses abgebrochen und ein in sich geschlossenes zweigeschossiges Raumkompartiment «eingeschoben» (Abb. 12, 13, 14 und 15). Gleichzeitig wurde der vordere Hausbereich
