**Artikel:** Burgruine Gams : archäologische Ausgrabungen und Bauanalyse

# Burgruine Gams – Archäologische Ausgrabungen und Bauanalyse

von Ulrike B. Gollnick

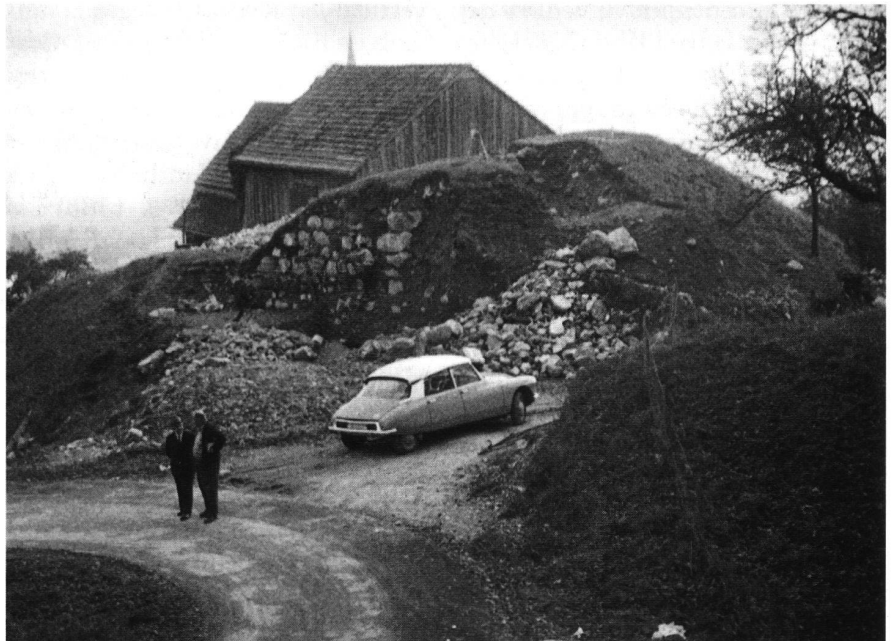
1: Der angeschnittene Hügel mit Resten des Wohnturmes (Nordmauer, Nordwestecke); unmittelbar talwärts anschliessend der Stall und das Toggenburger Bauernhaus (Aufnahme 1963).

Über das Bauernhaus gibt der Helvetische Kataster von 1802 Auskunft<sup>3</sup>. Die aus Haus, Scheune und Wiesen bestehende Liegenschaft «Vorbürg» war 1789 im Besitz des Schreibers Joseph Anton Thür (Dürr). Nach mehreren Handänderungen erwarb Arthur Benz 1962 das Anwesen. Als er im folgenden Jahr beim Bau einer Zufahrt auf eine mächtige Mauerecke stiess, hatte man den ersten materiellen Beweis für die schon lange vermutete Burganlage (Abb. 1 und 2)<sup>4</sup>.

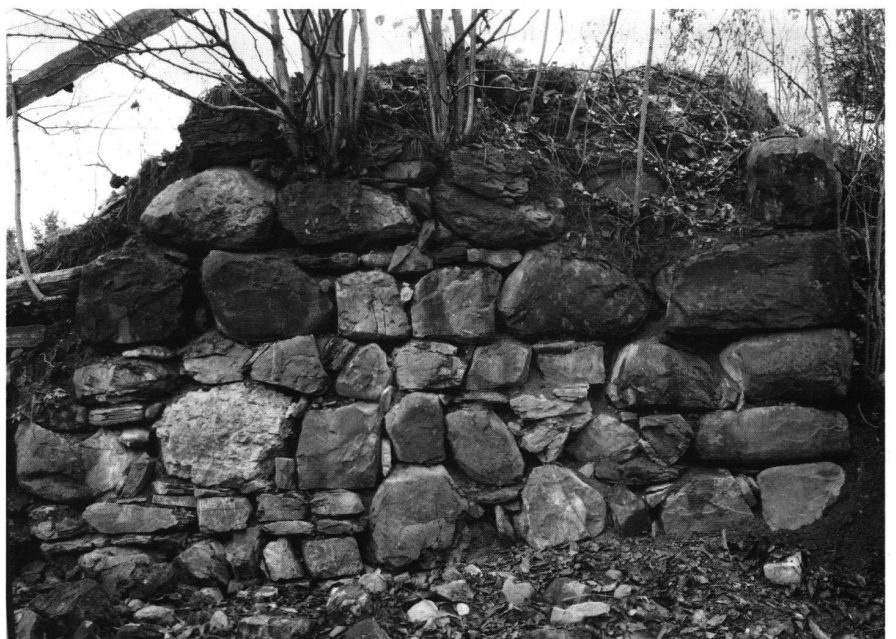
2: Aussenschale der Nordmauer und Nordwestecke des Wohnturmes (Aufnahme 1999). Die Eckquaderung enthält bis 70 × 50 cm grosse Steinblöcke.

Das für die Schalen verwendete Steinmaterial unterscheidet sich im Format: Während die grossformatigen Blöcke der Aussenseiten den trutzigen Charakter der Burg demonstrieren, vermittelt die sorgfältige Setzung kleinformatiger Steine den Innenseiten eine ruhige Gleichmässigkeit (Abb. 7).

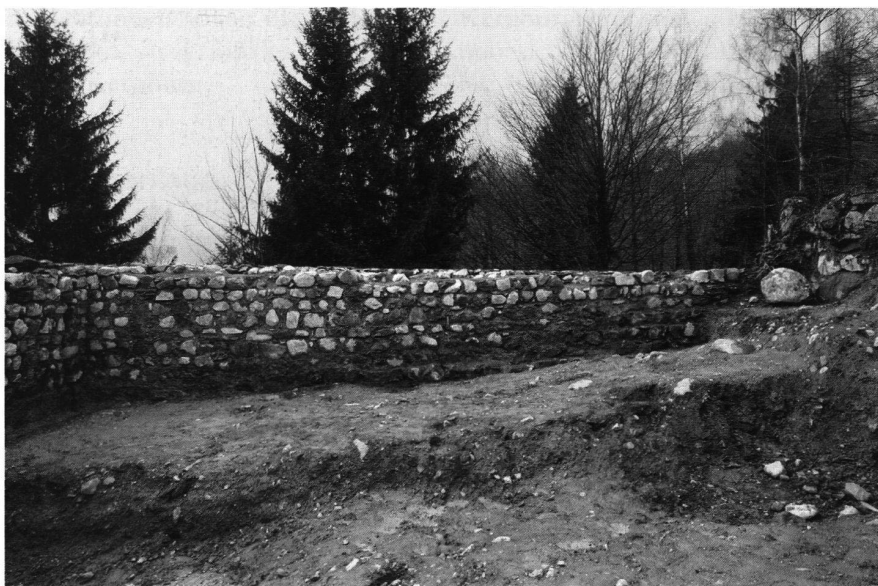
7: Innenschale der Südmauer. Im Gegensatz zu den trutzigen Aussenschalen (vgl. Abb. 2) bestehen die Innenschalen aus kleinteiligem Steinmaterial.

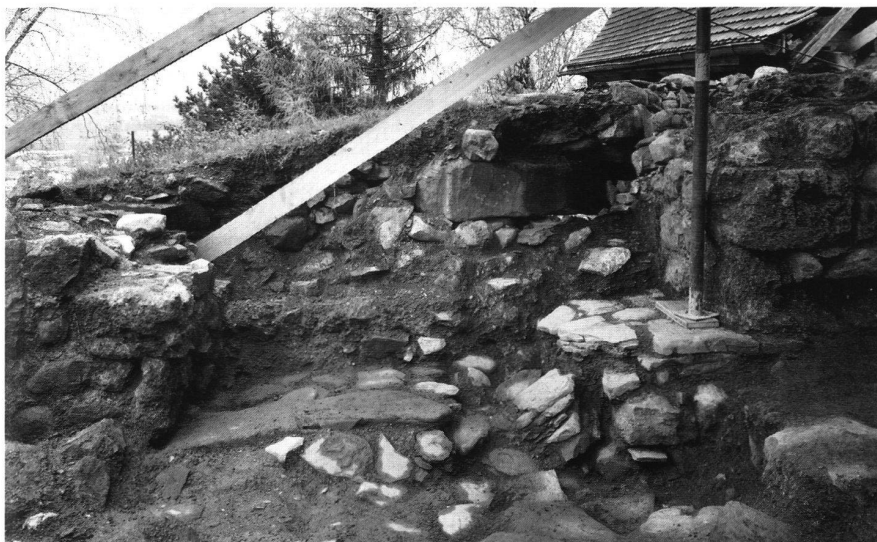
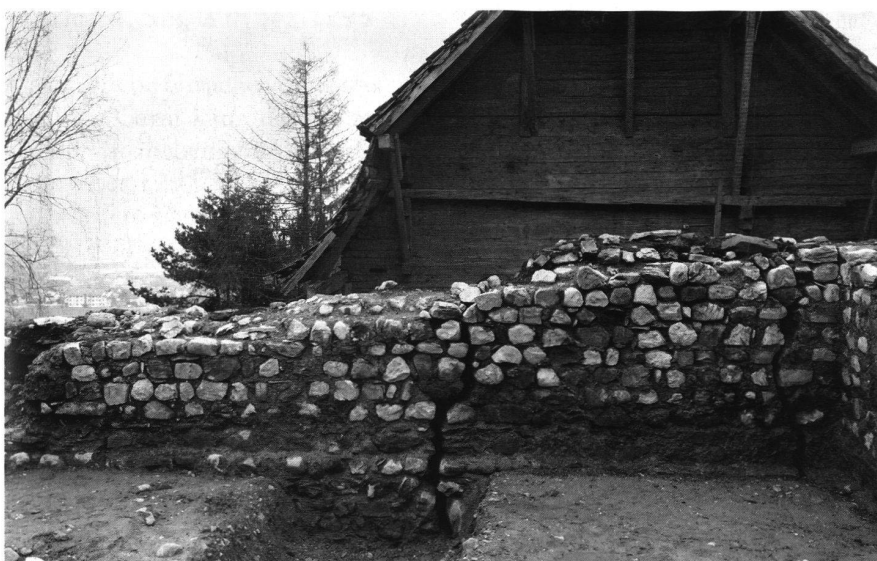
8: Auswirkungen eines Erdbebens, möglicherweise durch ein Erdbeben ausgelöst: Die im Bereich der Türschwelle auseinander gerutschte und abgesackte Ostmauer (oben, Bildmitte). 7 bis 30 cm breite Vertikalrisse durchziehen die gesamte Dicke der Ostmauer (unten).

Der Grund für die frühe Aufgabe der Burg<sup>19</sup> konnte bisher nicht eindeutig ermittelt werden. Ungeöhnlich waren die 7 cm bis 30 cm breiten Risse, die vertikal durch die gesamte Breite der ausschliesslich in den Nord-Süd orientierten Mauern verliefen (Abb. 8). Zudem war festzustellen, dass sich die talseitigen Mauern nach aussen neigten und ganze Mauerzüge abgesackt waren. Grund dafür war wohl das Abrutschen des anstehenden Lehms. Die mächtige, einheitliche Versturzmasse, die bei Grabungsbeginn im gesamten Burghofbereich lag, zeigt, dass der Einsturz der Mauern durch ein *einziges* mächtiges Ereignis ausgelöst worden sein muss. Dieses führte im Wohnturm vermutlich zu einem Feuer, das die hölzernen Bauteile zerstörte. Plausible Erklärung könnte ein Erdbeben sein, das die Burg entweder direkt tangierte oder die Hangrutschungen auslöste. Das für 1295 schriftlich belegte heftige Erdbeben in der Stadt Chur könnte auch Auswirkungen im Rheintal gehabt haben<sup>20</sup>. Die Burg ist nach diesem Ereignis nicht mehr bewohnt worden, da an keiner Stelle Reparaturmassnahmen zu erkennen sind. Möglicherweise ist die Aufgabe der Burg aber auch mit der allgemein auftretenden sozialwirtschaftlichen Veränderung zu Beginn des 14. Jahrhunderts zu verbinden. Damals waren viele Familien des ländlichen Kleinadels aufgrund von wirtschaftlichen Schwierigkeiten gezwungen, ihren gehobenen Lebensstil aufzugeben und ihre Burgen zerfallen zu lassen<sup>21</sup>. Die Zerstörung der Burg wäre dann nur der äussere Anlass für ihre Aufgabe gewesen.

Als mögliche Ursache von Rissen in der Burg Gams kann das historisch belegte Erdbeben vom 3. oder 4. September 1295 in Betracht gezogen werden. Die Annalen des Klosters St. Florian bei Linz geben einen ersten allgemeinen Hinweis auf ein seismisch aktives Jahr: «Eodem etiam anno (1295) diversis temporibus et per diversa loca terremotus magni facti sunt.»<sup>30</sup> Präzisere Angaben enthält der zeitgenössische Bericht des Annalisten des Prämonstratenserklusters Osterhofen an der Donau zwischen Passau und Straubing, der am 4. September 1295 die Zerstörung des zum selben Orden gehörenden Klosters
